にほんみんげいかん
日本民芸館

本館（附属塀を含む）、西館旧柳宗悦邸主屋、
西館長屋門（附属塀を含む） 3棟

【種別】 東京都指定有形文化財（建造物）

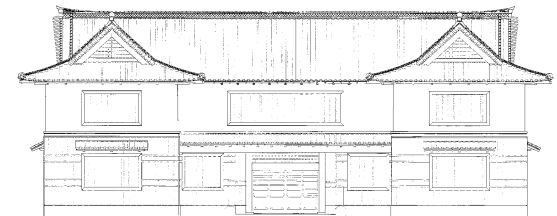
本館立面図（正面）

本館：木造2階建、入母屋造、棧瓦葺、建築面積286平方メートル

建物は、南北の道路を挟んで東側に本館、西側に西館長屋門とこれに接続する主屋で構成される。大谷石の石屋根が特徴の西館長屋門は現在の宇都宮市から移築され、昭和10年に竣工した柳邸の一部である。主屋は近代の生活様式に合わせ機能性と居住性を重視した近代和風住宅であり、各部屋は柳の考えが反映されたデザインで細部まで作り込まれている。本館は、昭和11年に西館長屋門とデザインを合わせる形で建築された。瓦屋根に外壁を大谷石貼り漆喰仕上げとする重厚な造りで、存在感のある建物である。

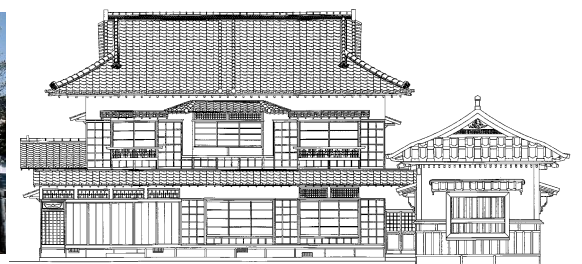
西館立面図（南面）

西館旧柳宗悦邸主屋：木造2階建、入母屋造、棧瓦葺、建築面積137平方メートル

西館長屋門：木造平屋建、入母屋造、石瓦葺、建築面積78平方メートル

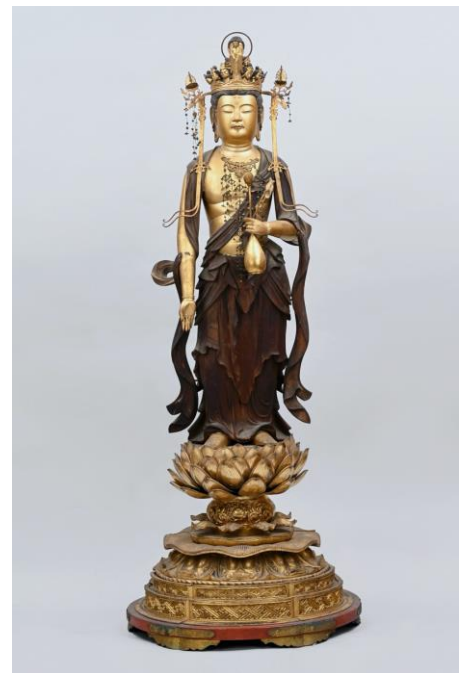
木造十一面観音菩薩立像

【構造形式及び大きさ】 木造、割矧ぎ造り、漆箔・素地、玉眼嵌入、
像高 82.4 センチメートル

本件は、頭部に十一面を有する十一面観音菩薩立像で、石水山^{せきすいさんそまいりかんのんどう}入観音堂の木造厨子内に安置される。現状、像の左に不動明王立像（像高 48.6 センチメートル）、右に毘沙門天立像（像高 48.7 センチメートル）が随侍する。

カヤと思われる針葉樹材を用いた割矧ぎ造りで、現状は肉身に漆箔が施されているが、製作当初は全面素地仕上げであったと考えられる。像内の墨書銘記から、慈阿弥陀仏^{じあみだぶつ}という人物が大勧進を行い、徳治 2 年（1307）に仏師定快^{じょうかい}が製作したものと判明する。定快は青梅市塩船観音寺の《木造二十八部衆立像》（重要文化財）で知られる仏師で、本件は彼が 61 歳の作である。仏師や製作年に関する銘記を有する鎌倉時代の基準作として日本彫刻史上に重要な意義を持ち、中世から近世にかけての多摩地域における信仰と仏師たちの活動の展開を考える上で歴史的・文化的意義が非常に高い。

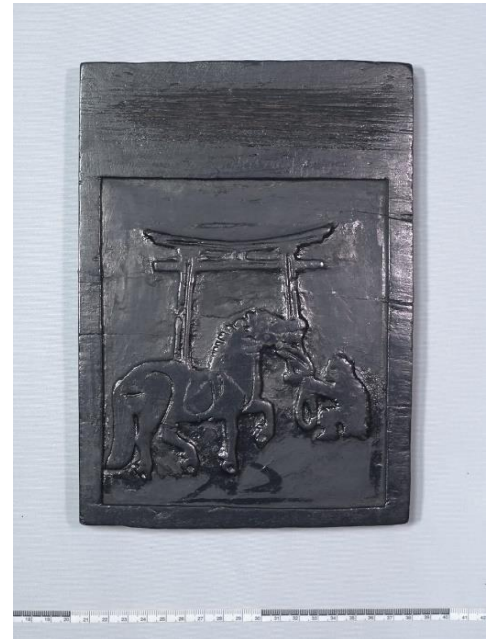
猿曳駒絵馬 (表)

表面を一段掘下げ、明神鳥居を背景に、山王権現^{しん}の神使^しの猿が馬の指繩^{さしなわ}を曳いてひざまづく図を陽刻する。全体が漆と思われる樹脂膜で覆われ黒くなっており、この塗膜によって猿や馬の毛並み等が不鮮明で、やや平滑になっている。裏面には、この絵馬を天正 17 年 (1589) に制作・寄進した経緯が陰刻されている。

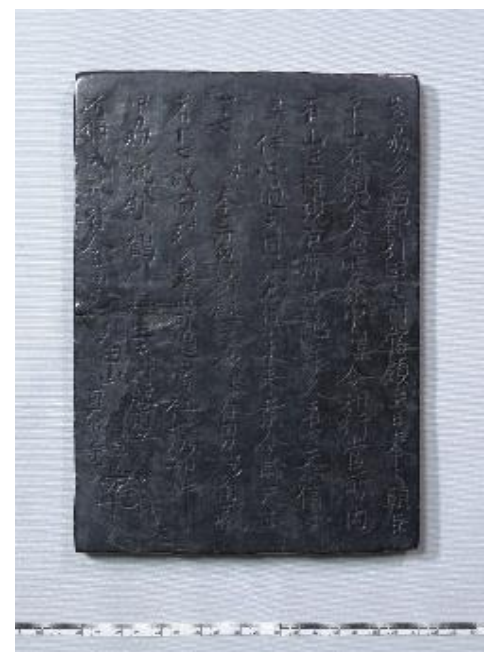
猿曳駒絵馬 (裏)

あきる野市引田の真照寺は、史料によると秋川右岸^{にってらやま}の日照山に寛平 3 年 (891) 義寛^{ぎかん}が開山、享禄 4 年 (1531) に火災で堂宇が焼失し、秋川左岸の現在地へ移転したと言われる。本件絵馬の裏面銘文は、天正 17 年 (1589) に引田村の志村肥前守景元が村内の山王権現を再興するにあたって、17 歳の次男・角蔵が制作し奉納された絵馬であることを伝える。

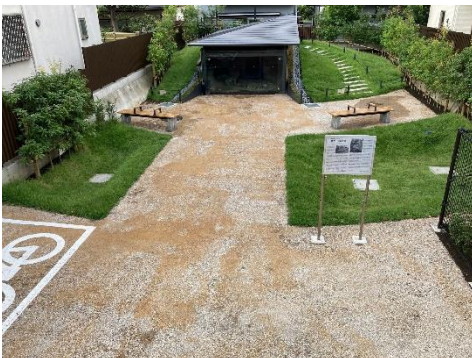
猪方小川塚古墳 公園全景

本件は、多摩川中流域左岸の武蔵野台地縁辺部に築造された円墳の横穴式石室を伴う南東部分である。天井石は失われていたが、切石切組積みの石室、墳丘の一部、陸橋を伴う周溝の一部が現存し、最大径 29.2 メートルの円墳と推定される。横穴式石室は追葬を前提に造られているが、玄室床面の金銅製耳環や鉄鏃など副葬品は埋葬された当初の位置を保っており、鉄鏃の形式から最後に埋葬が行われたのは 7 世紀半ばと推定される。

本件の横穴式石室は、玄室と前室をもつ複室構造で、ほぼ真南を向いて開口し、遺存状態が極めて良い。玄室平面は羽子板状、前室平面は一部欠損があるものの端正な長方形であることが確認でき、玄室奥壁の長方形の切石 4 段の表面には手斧状工具を用いた調整痕なども残る。狛江市教育委員会は、この横穴式石室の埋戻しを行わず積極的に公開するという基本方針のもと、整備を行い、令和 2 年（2020）4 月に市立猪方小川塚古墳公園として開園した。

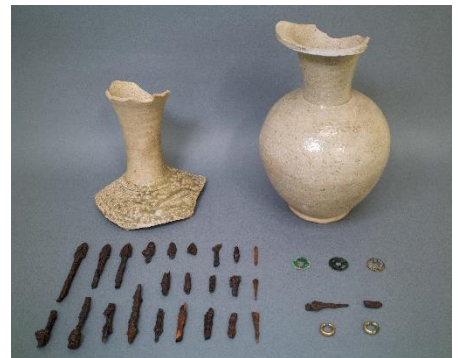
出土品（附指定、須恵器大甕片を除く）

なお、古墳の追葬の最終時期を示す副葬品（金銅製耳環、鉄鏃、刀子及び棒状鉄製品）、奈良時代以降、埋葬施設としての機能を失っても墳丘や周溝が地域で認知され、塚などに転用されたことを示す出土品（須恵器長頸瓶、須恵器大甕片、灰釉陶器長頸瓶及び銅銭）を附指定とする。

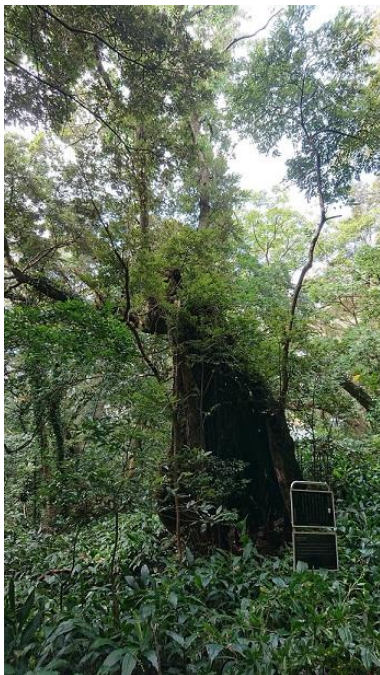
堂山のシイ 令和元年撮影

樹種はブナ科シイ属のスダジイ *Castanopsis sieboldii* で、御祭神社参道東側に生育していた。平成 9 年（1997）に東京都教育委員会が実施した現況調査では、樹高 24.7 メートル、根元の周囲 9.98 メートル、枝張東西 13 メートル、南北 22.5 メートルを測った。御祭神社社叢にはスダジイの大径木が多く、本件はその中でも最大であった。

令和 2 年（2020）6 月 8 日に、樹幹の倒木と参道及び鳥居を被覆している状況が確認され、現地調査を行った。根元付近から 2～3 メートルの高さまで大きく開いた開口部が折損部の幹断面で確認され、樹体を維持できなかったことが倒木の原因と考えられる。
